*Rapport*  
**Rasmariant analyse 2019 – Urk**

**Opdrachtgever:**  
Gemeente Urk

**Projectnummer:**  
21068193

**Datum:**  
1 november 2019

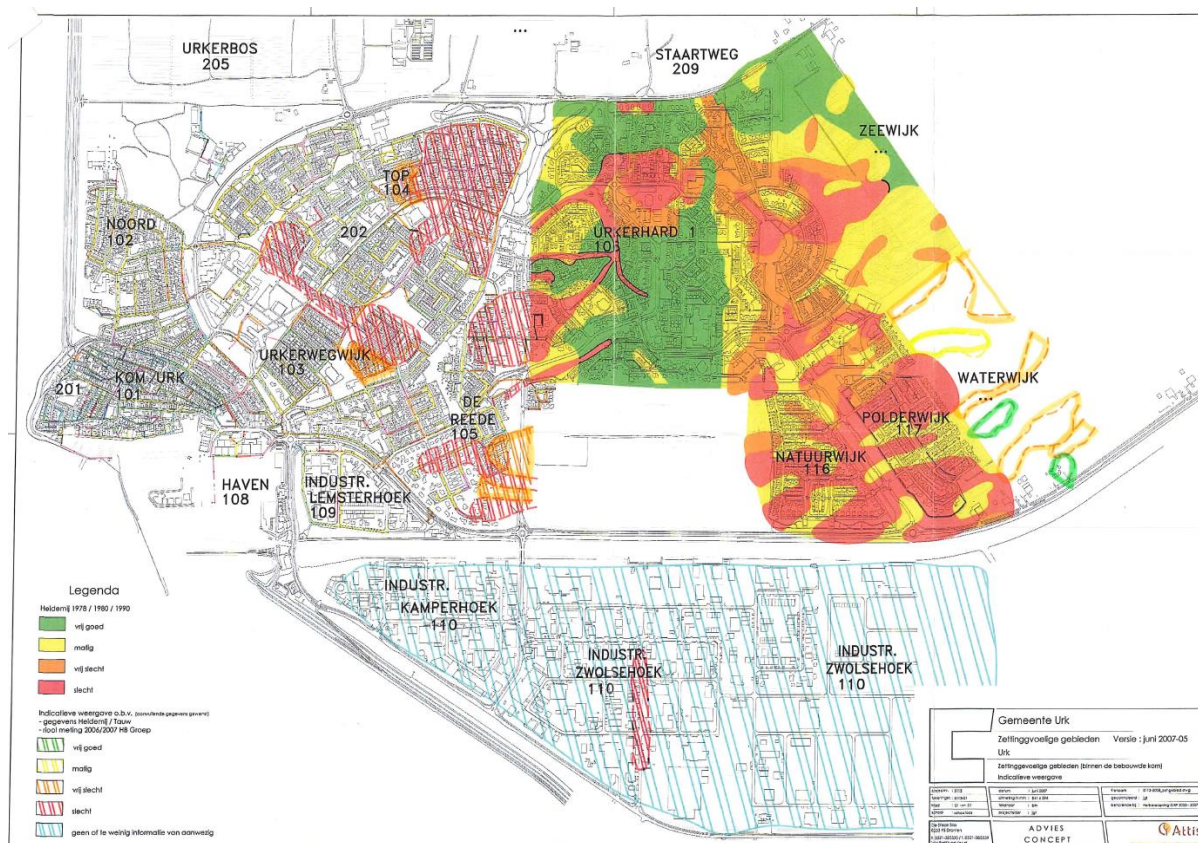
Op basis van de aangeleverde kaart zettingsgevoelige gebieden, zie onderstaande figuur 3 zijn verschillende analyses uitgevoerd of bijvoorbeeld scheuren of hoekverdraaiing of waterpeil meer of minder voorkomen in bepaalde gebieden met een lage of hoge zettingsgevoeligheid. Hierbij is ook een relatie gelegd met al dan niet onderheide riolen. RWA- riolen zijn in tegenstelling tot DWA-riolen niet onderheid.

**Figuur 3 Kaart met zittingsgevoelige gebieden (rood = meest zittingsgevoelig)**

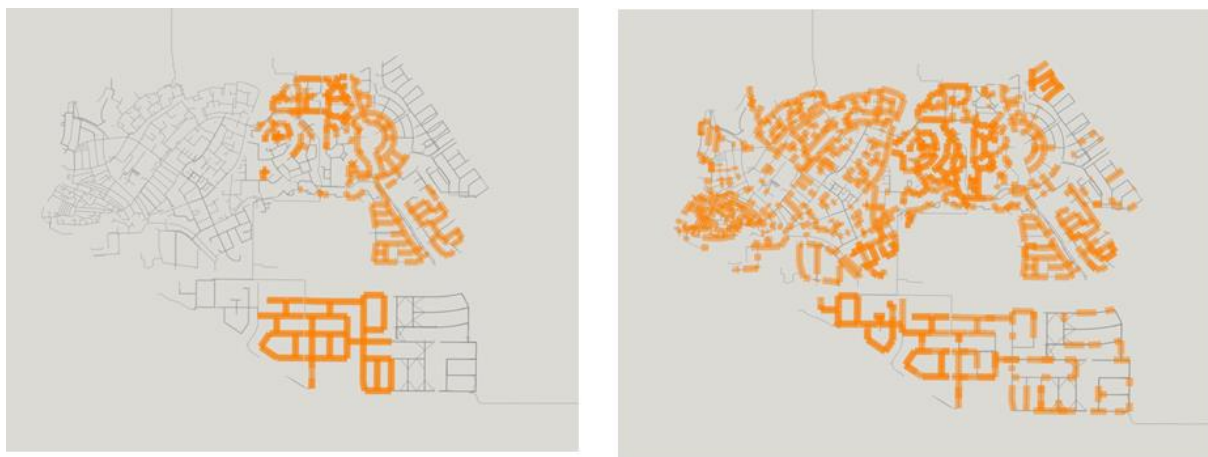
**Figuur 4 onderheid (links) versus hoekverdraaiing klasse 4 en 5 (rechts)**

De uitgevoerde analyses laten zien dat er op dit moment geen of nauwelijks verschil zit in de schadeontwikkeling van riolen in relatie tot de ligging van deze riolen in al dan niet zettingsgevoelige gebieden.

- Hoekverdraaiing komt ook voor in onderheide gebieden
- In niet onderheide gebieden lijkt hoekverdraaiing niet vaker voor te komen dan in onderheide gebieden
- Voor scheuren, waterpeil en bezonken afzettingen geldt hetzelfde;
- Afzettingen komen vooral voor op bedrijventerreinen

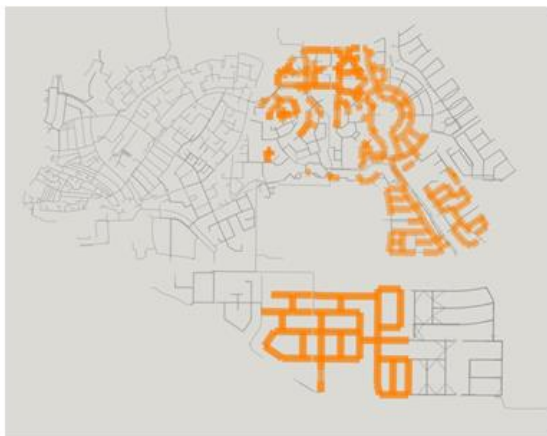
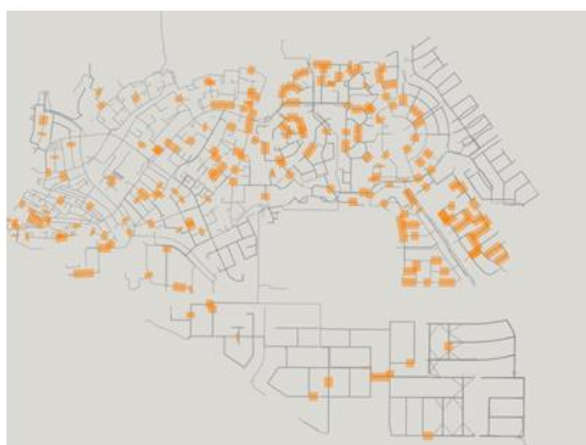
**Figuur 5 onderheid (links) versus scheuren klasse 5 (rechts)**

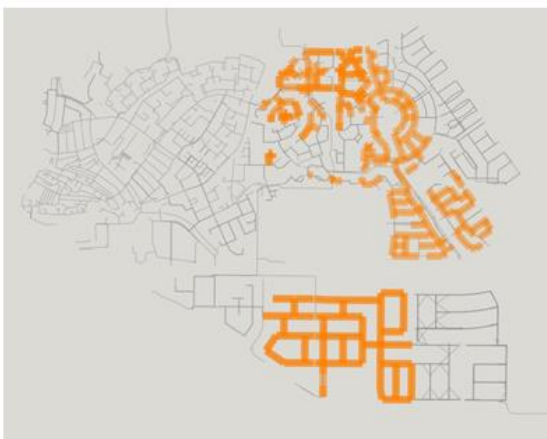
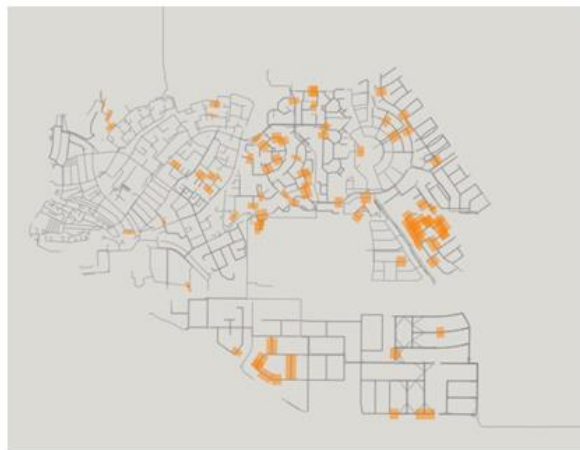
**Figuur 6 onderheid (links) versus waterpeil klasse 4 en 5 (rechts)**

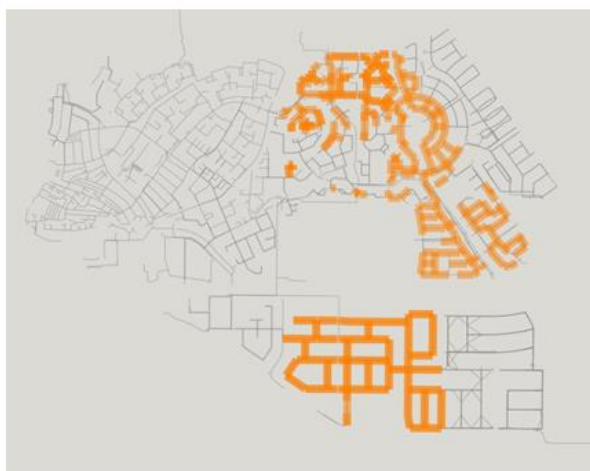
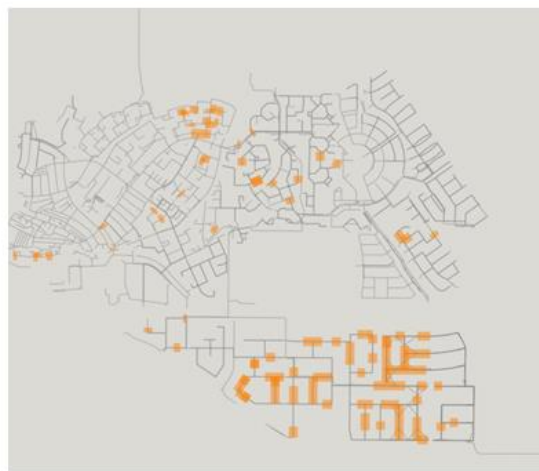
**Figuur 7 onderheid (links) versus bezonken afzettingen klasse 4 en 5 (rechts)**

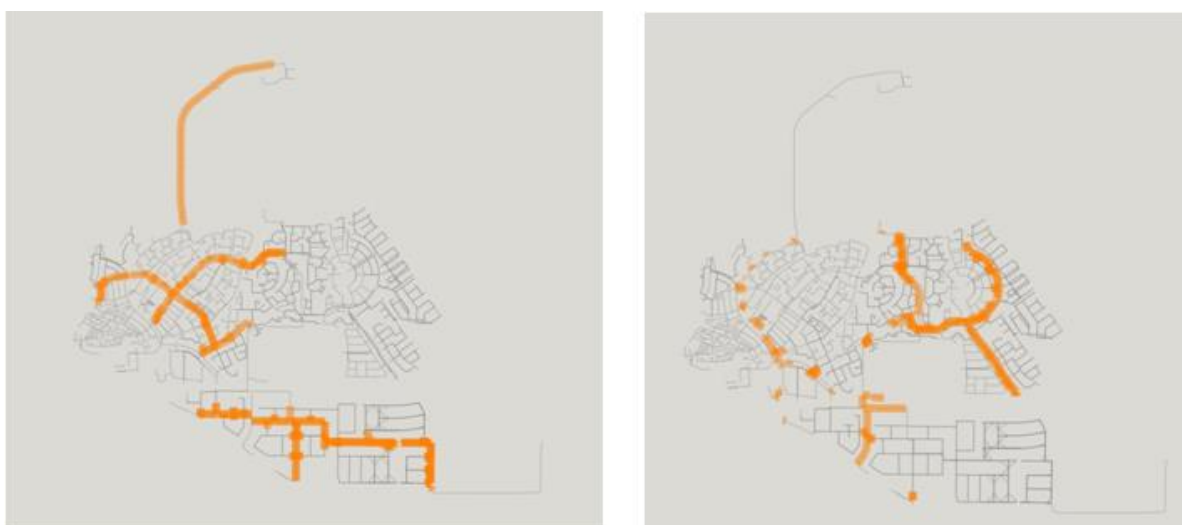
Riolen die liggen onder lokale wegen krijgen een gewichtsfactor van 0,6 en onder primaire wegen krijgen een gewichtsfactor van 0,8. Zie onderstaande figuur 13.

**Figuur 13: lokale wegen (links) 0,6 en primaire wegen (rechts) 0,8**

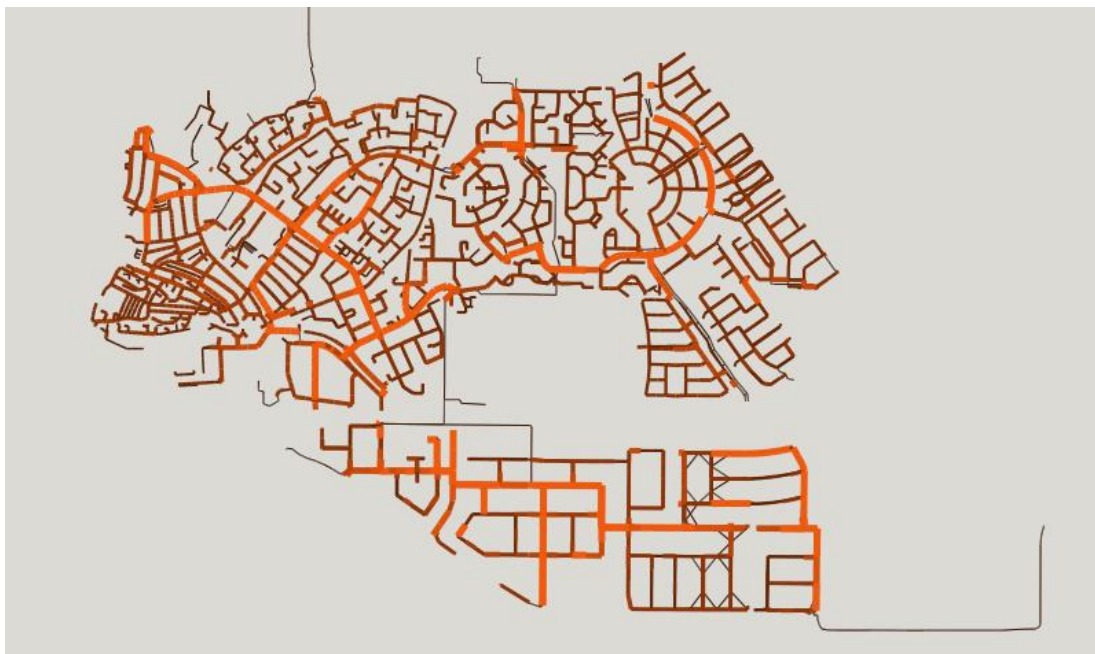
De impact of gewichtsfactor voor elke individuele rioolstreng wordt bepaald door het optellen van de individuele gewichten voor de verschillende aspecten. Als het Totale gewicht de waarde 1 overschrijdt wordt een waarde van 1 aangehouden.

Figuur 14 geeft een totaalbeeld van de gewichtsfactoren waarin alle impactfactoren zijn verwerkt. De dikte van de lijn geeft het belang van de onderliggende rioolstreng aan. Hoe dikker de lijn hoe belangrijker de streng.

Figuur 14: totale gewichtsfactorkaart

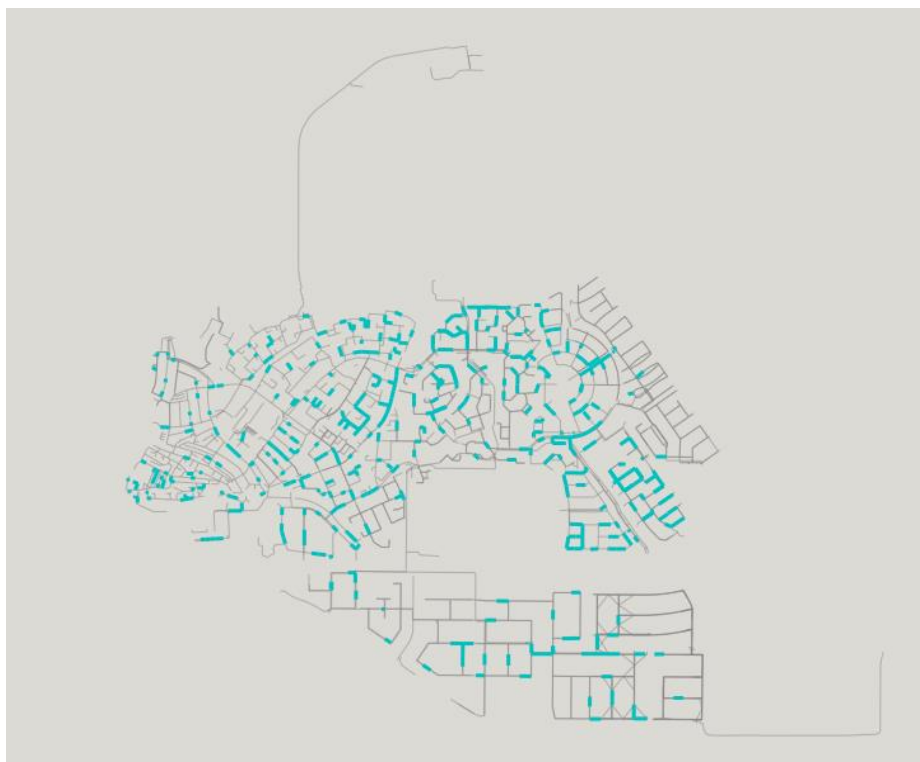
In het reparatie advies zijn radiale scheuren (karakterisering B) en mechanische oppervlakteschade (karakterisering A) ook opgenomen. In vrijwel alle gevallen zijn dit scheuren die zijn ontstaan tijdens de aanleg. De mechanische oppervlakteschade betreft vrijwel altijd het ontbreken van een scherf. Deze schades worden in veel gevallen niet gerepareerd. Een overzicht van alle dan nog te repareren riolen is opgenomen in figuur 18.

**Figuur 18: Reparatie advies 2020-2021**

In het reparatie advies zijn riolen opgenomen die een schade hebben die voldoet aan de ingrijpmaatstaf en waarvan het aantal schades niet zodanig hoog is dat de grens voor het toelaatbaar aantal schadepunten per meter wordt overschreden, het grensniveau.

Het reparatieadvies van Rasmariant dient in de praktijk per riool te worden getoetst door de rioleringsbeheerder aan de hand van de inspectiebeelden. Het reparatieadvies dient te worden vertaald in een maatregelplan.

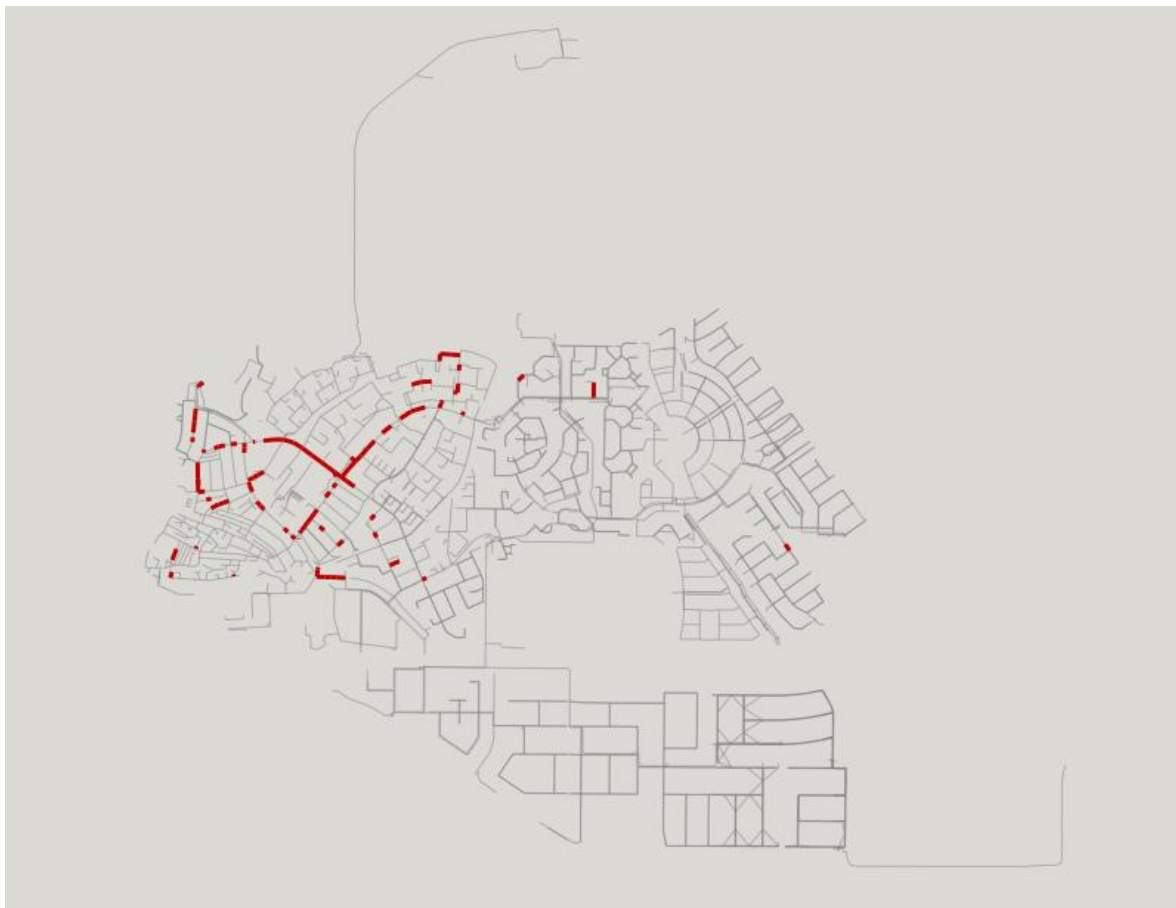
De vernieuwingskosten voor de periode 2020 – 2030 bedragen circa 2,5 miljoen Euro. Figuur 19 toont de adviezen voor vernieuwing voor de periode 2020 – 2030. Het vernieuwingsadvies van Rasmariant dient in de praktijk per riool te worden getoetst door de rioleringsbeheerder aan de hand van de inspectiebeelden. Het vernieuwingsadvies is nog niet verwerkt naar projecten.

**Figuur 19: Vernieuwingsadvies periode 2020-2030**

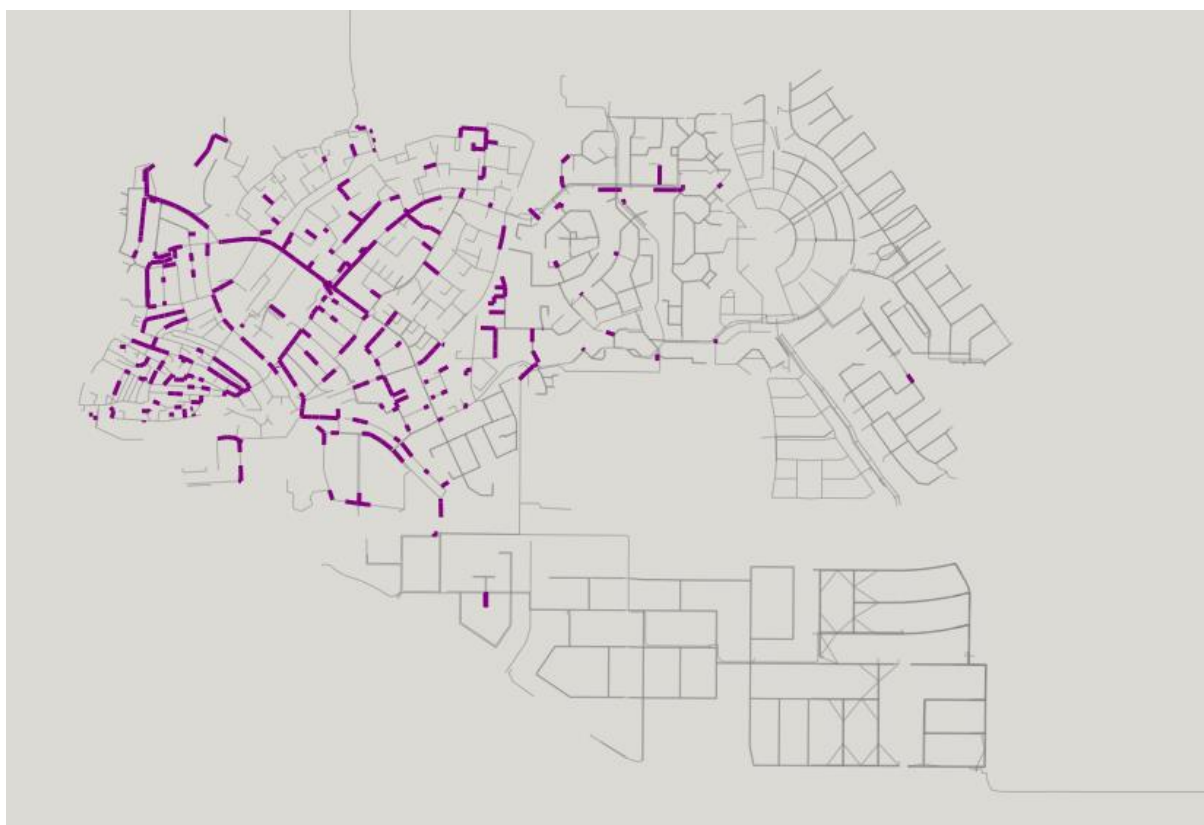
Figuur 20: Reinigingsadvies periode 2020-2025

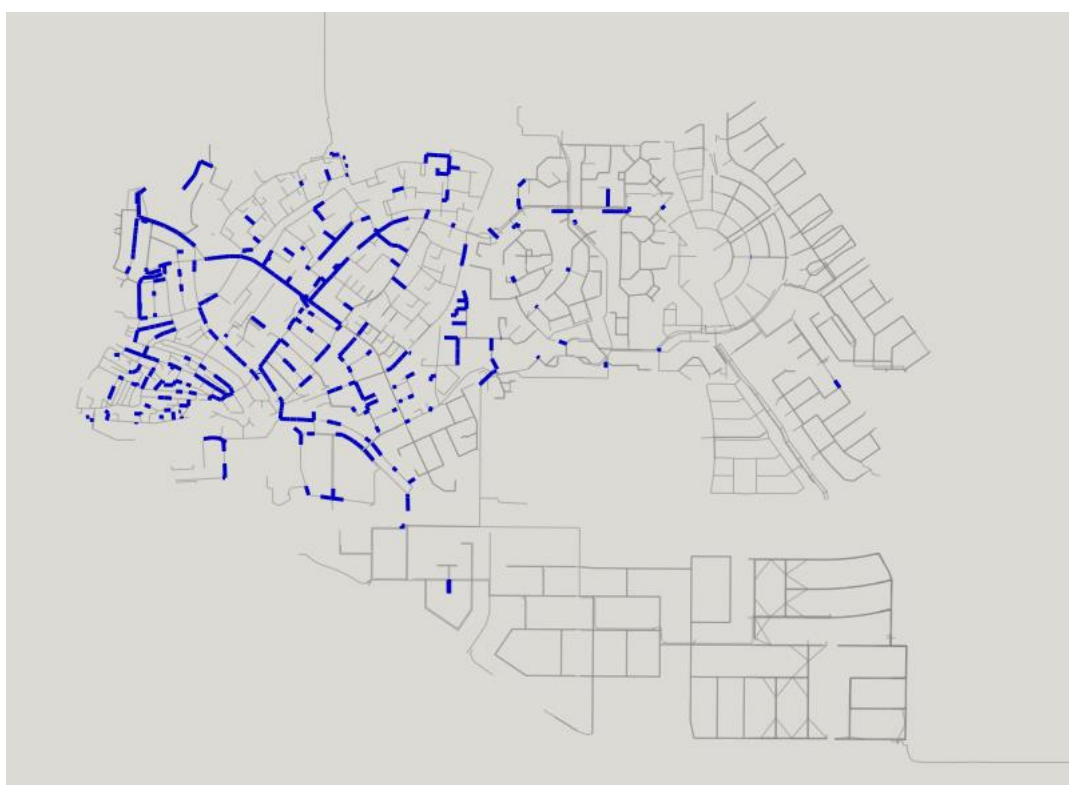
Figuur 21 toont de adviezen voor inspectie in Urk voor de periode 2020 – 2025.

Figuur 21: Inspectieadvies periode 2020-2025
